## PROTOKOL

### TECHNOLOGICKÁ LABORATOŘ

| <i>Odběr - lokalita:</i> | fasáda prelatury kláštera v Plasích, NKP |
| <i>Požadovaná stanovení:</i> | posouzení stavu kamenných částí fasády, petrografie,<br>doporučení pro obnovu |

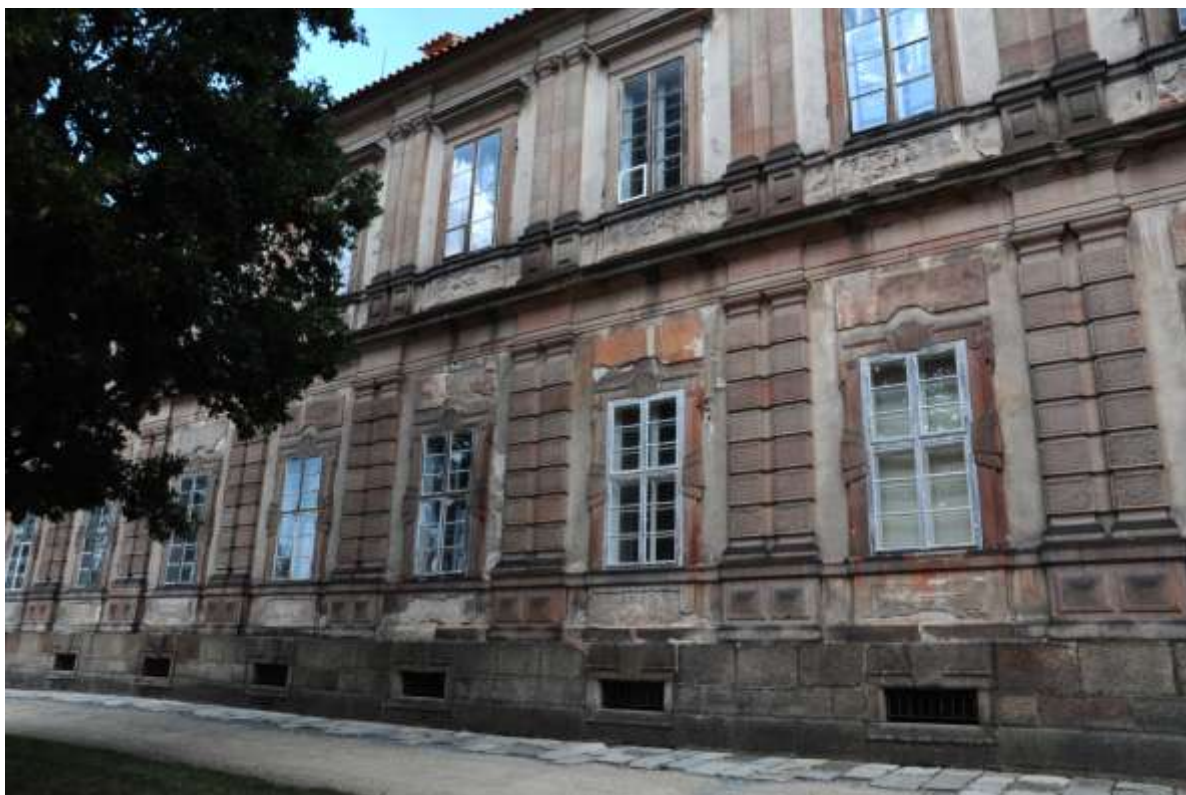
**Obrázek 1:** Klášter Plasy, prelatura, část JZ fasády

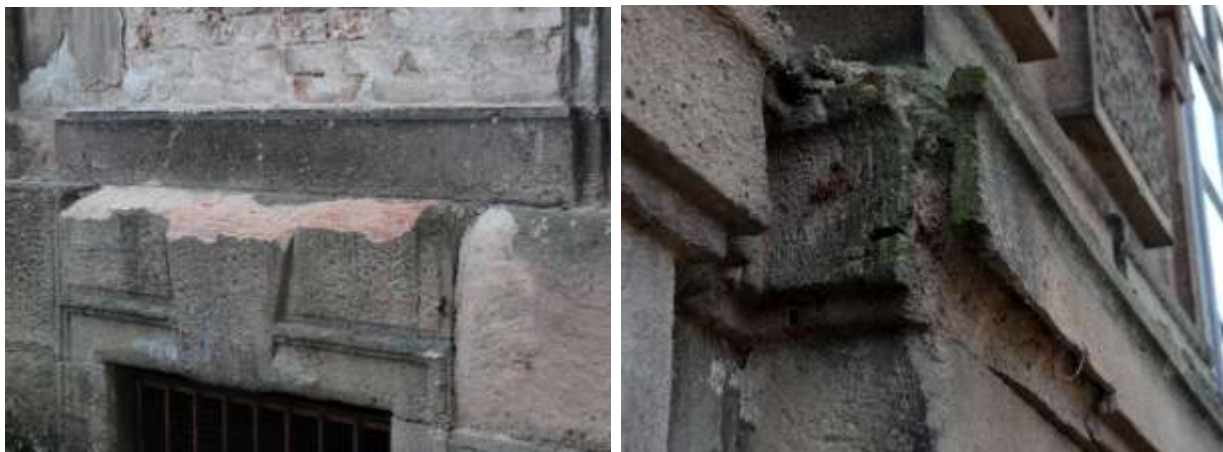
Na základě in situ prohlídky lze konstatovat, že poškození kamenných prvků se soustředí na ty prvky a části prvků, které jsou výrazněji exponovány srážkové vodě. Jedná se zejména o horizontální části fasády jako parapety oken, římsy, vrchní hrany bloků vystupujících z fasády ad. Dle výskytu i charakteru poškození lze jako hlavní příčinu degradace kamene určit mrazové namáhání – opakovaná krystalizace ledu ve struktuře nevyschlých a snadno promrzajících do prostoru vystupujících partií vede k rozvolnění horniny s typickým projevem rozpadu. Ten se projevuje vznikem prasklin podélných s povrchem, lokálním nárůstem objemu horniny, odtrháváním až několik centimetrů mocných vrstev kamene se zachovalým (pevnějším) povrchem. Typologie poškození souvisí se specifickou stavbou horniny, která obsahuje jílové minerály (kaolinit) a velké množství světlé slídy (muskovitu). V místech, kde není výraznější lokální expozice vodě, vykazuje kámen na fasádě velmi dobré mechanické vlastnosti a pouze běžnou, velmi pomalu postupující povrchovou degradaci. Jeho stav lze v kontrastu k lokálním poškozením pokládat za dobrý.

Celkový výskyt i rozsah jednotlivých poškození je znatelně větší na severozápadní fasádě, což je v souladu s předpokládaným mechanismem mrazového poškození horniny (pozn. v případě degradace indukované teplotním namáháním bývá největší poškození naopak na slunci exponovaných fasádách). Pomalejší vysychání některých prvků souvisí zřejmě také s výskytem sádrovcových krust (viz Obrázek 5), které omezují odpar vlhkosti z kamene, prodlužují celkovou

**Obrázek 2 a 3:** Ukázka typického poškození kamenných prvků SZ a JZ fasády prelatury

Degradace kamene fasády prelatury kláštera v Plasích má lokální charakter. V exponovaných místech již došlo k poměrně velkým ztrátám materiálu (zejména horizontální hrany, části římsy, parapetů atd.) a s dalšími ztrátami materiálu je třeba v těchto partiích počítat při obnově fasády. Narušené části kamenných prvků jsou na řadě míst ve stavu, který nedovoluje jejich

Vzhledem k vyskytujícímu se poškození by se konzervační fáze zásahu měla soustředit na čištění/redukci sádrovcových krust a lokální strukturní zpevnění kamene v místech, která jsou narušena (po odstranění nesoudržných částí kamene). Konkrétní materiálové řešení zpevnění musí navrhnout restaurátor/projektant, z technologického hlediska lze doporučit prostředky na bázi kyseliny křemičité. Vzhledem k přítomnosti jílových minerálů je vhodné před jejich aplikací uvažovat o snížení botnavosti horniny vhodným prostředkem. Účinnost zpevnění, spotřebu a nutnou technologickou pauzu mezi zpevněním a doplňováním kamene je vhodné ověřit na základě předem provedených zkoušek.

Míra doplnění kamenných prvků fasády není technologicky podmíněna vyjma míst, kde chybějící materiál způsobuje zatékání nebo hromadění srážkové vody (praskliny, kaverny atd.). Za předpokladu, že v rámci obnovy fasády dojde ke tvarové obnově plastických prvků, rozsah nutného doplňování kamene bude značný. Možných materiálů pro doplnění kamenných prvků je obecně více, konkrétní řešení musí vzejít z koncepce obnovy. Z technologického hlediska je zásadní, aby se materiál doplňků svými fyzikálně-chemickými vlastnostmi blížil kameni, respektive, aby byla zaručena menší pevnost a větší nasákavost doplňků tak, aby v budoucnu docházelo k jejich přednostní degradaci. Daný litotyp lze hodnotit jako velmi náchylný k degradaci v kontaktu s nevhodnými materiály, které omezují jeho vysychání (viz mechanismus poškození popsany výše). Životnost doplňků je dána nejen vhodnou kompozicí jejich materiálu, ale také kvalitou jejich provedení, zpracováním jejich povrchu a zajištěním vhodných podmínek pro zrání tmelů.

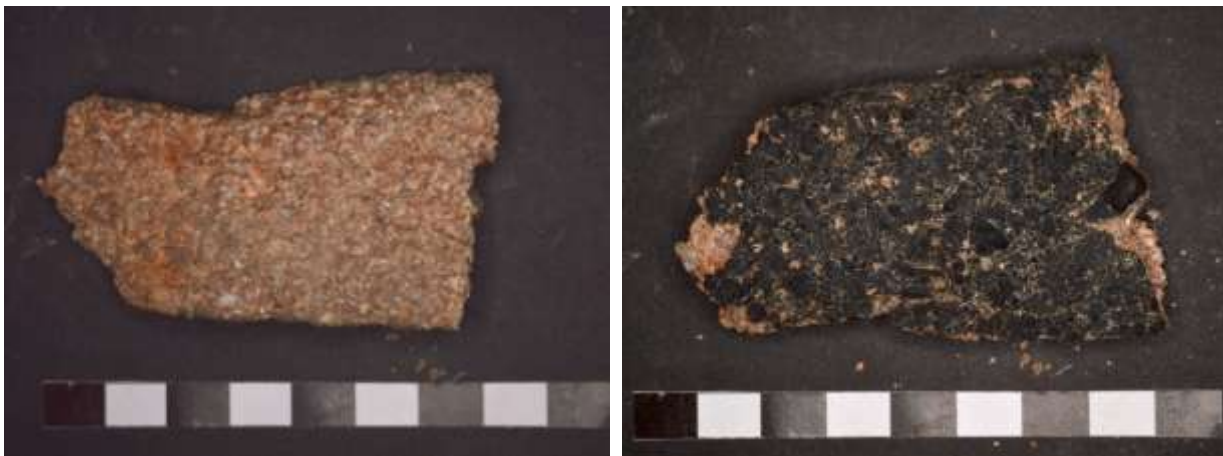
dobu jeho zavlhčení během roku a zvyšují počet mrazových cyklů. Sádrovcové krusty se vyskytují nerovnoměrně v relativně celé ploše popisovaných fasád a soustředí se opět v blízkosti vystupujících prvků, zejména jejich vrchních částí, tedy v místech se zvýšeným zavlhčením, kde dochází k dlouhému a pomalému odsychání kamene. Přestože krusty dle prohlídky nedosahují větší síly, jejich podíl na probíhající degradaci kamene není zanedbatelný.

**Obrázek 4 a 5:** Lomová plocha a líc části vzorku kamene fasády prelatury, povrch kamene (vpravo) nese černě zbarvenou sádrovcovou krustu s nečistotami, dílek měřítka odpovídá 1 cm

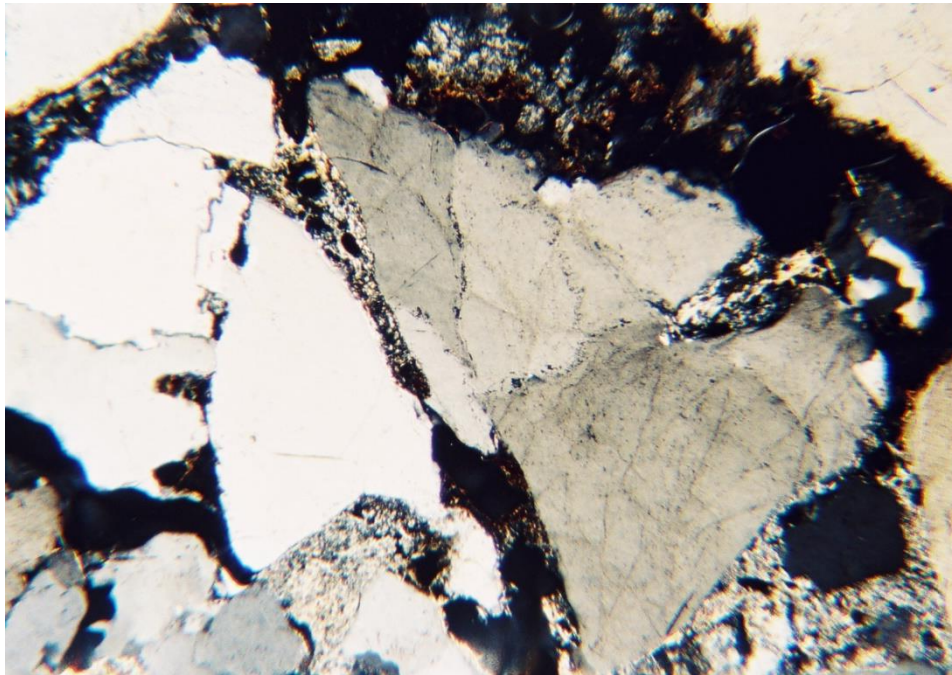
***Pískovec křemenný, arkózovitý – arkóza, hrubozrnný, silicifikovaný***  
vzorek VZ-5518, parapetní římsa, zvětšení 32x, nikoly II,  $\varnothing$  Q 1,39x0,72 0,72x0,36  
struktura angulárních křemenných klastů v arkózovitém pískovci

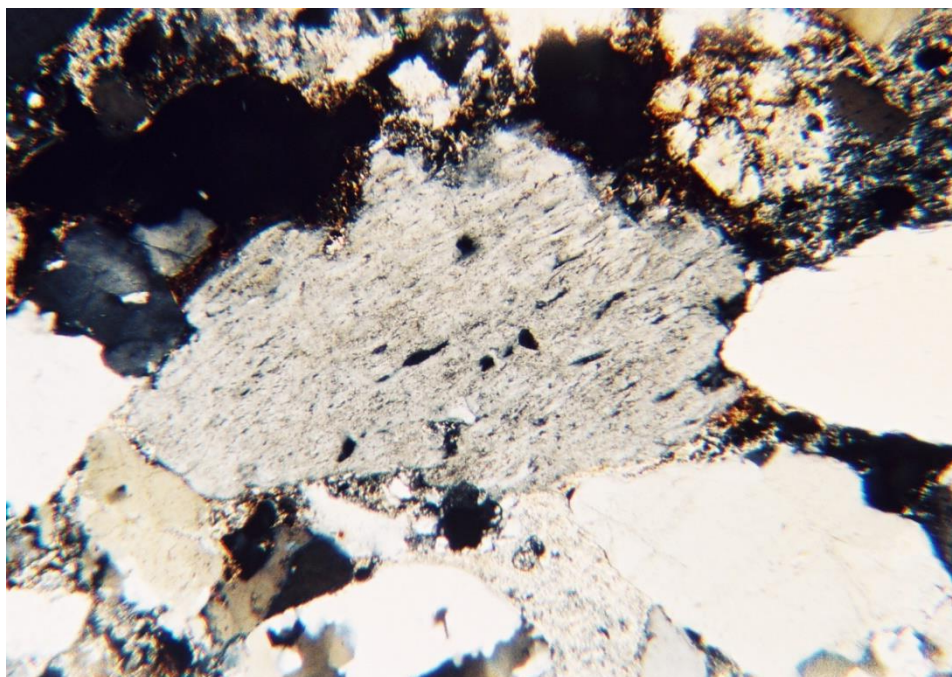
***Pískovec křemenný, arkózovitý – arkóza, hrubozrnný, silicifikovaný***  
vzorek VZ-5518, parapetní římsa, zvětšení 32x, nikoly II  
struktura degradovaných živcových klastů v arkózovitém pískovci

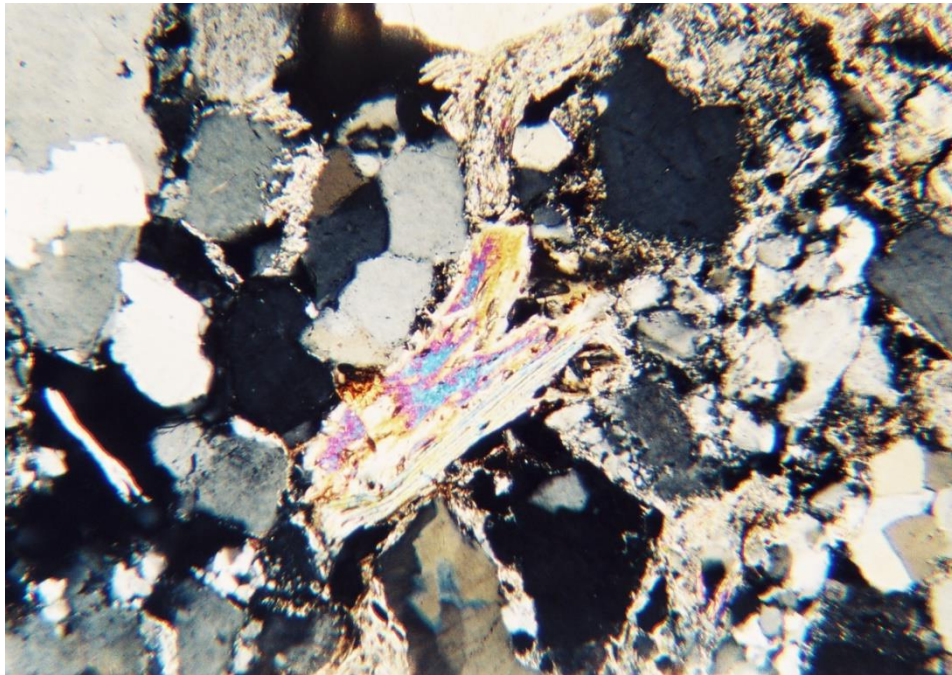
***Pískovec křemenný, arkózovitý – arkóza, hrubozrnný, silicifikovaný***  
vzorek VZ-5518, parapetní římsa, zvětšení 32x, nikoly II,  $\varnothing M_m 0,72 \times 0,29$  mm  
přítomnost mechanicky degradované slídy – muskovitu v arkózovitém pískovci

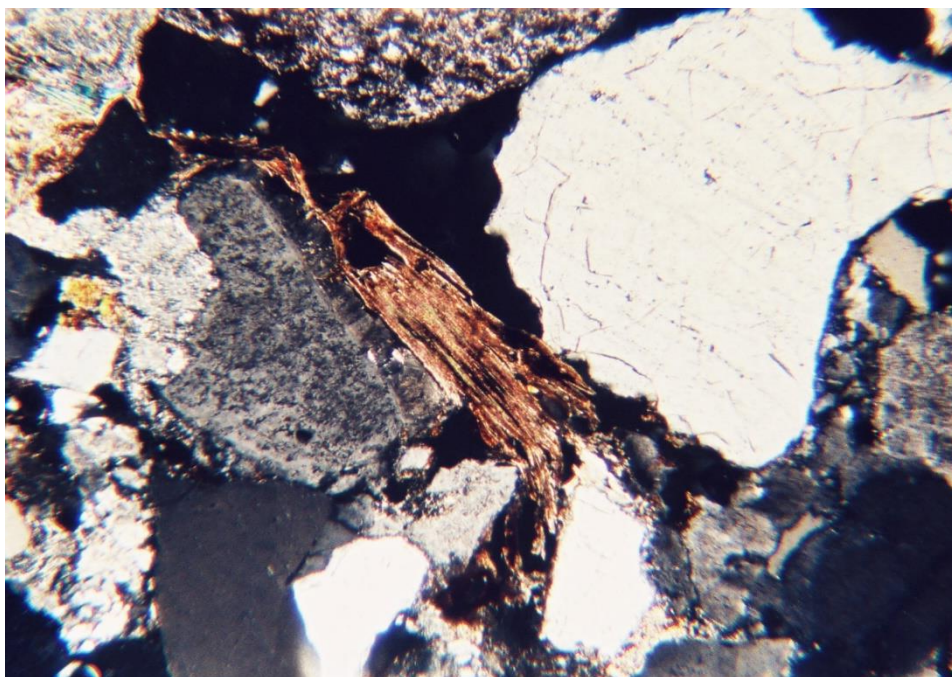
***Pískovec křemenný, arkózovitý – arkóza, hrubozrnný, silicifikovaný***  
vzorek VZ-5518, parapetní římsa, zvětšení 32x, nikoly II  
přítomnost mechanicky degradované slídy – biotitu v arkózovitém pískovci

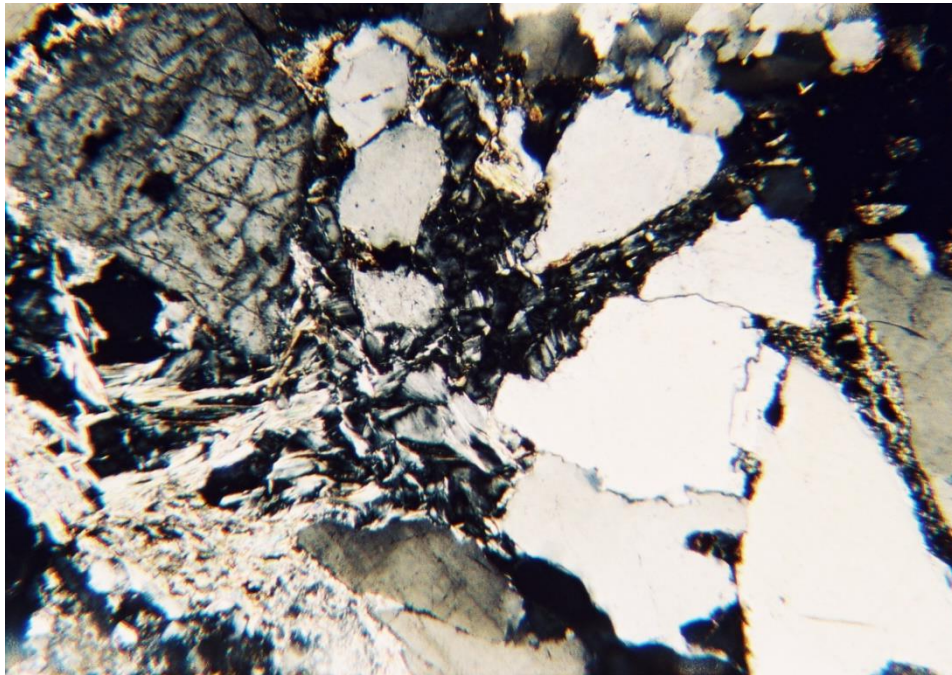
*Pískovec křemenný, arkózovitý – arkóza, hrubozrnný, silicifikovaný*  
vzorek VZ-5518, parapetní římsa, zvětšení 32x, nikoly II  
struktura slídnato-křemenné (kaolinitické) základní hmoty v IKP

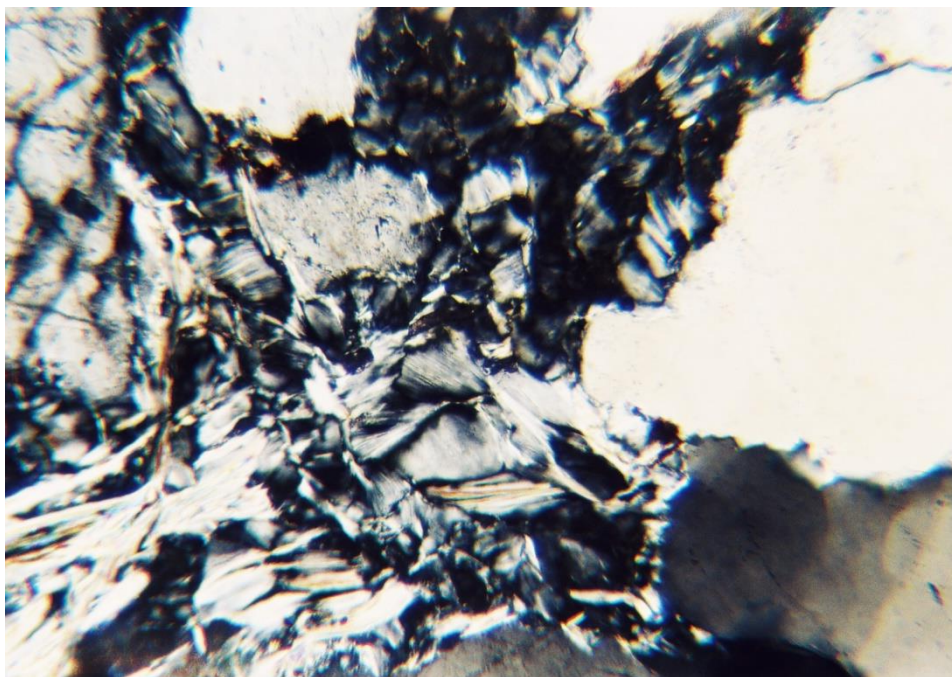
*Pískovec křemenný, arkózovitý – arkóza, hrubozrnný, silicifikovaný*  
vzorek VZ-5518, parapetní římsa, zvětšení 63x, nikoly II  
struktura slídnato-křemenné (kaolinitické) základní hmoty v IKP

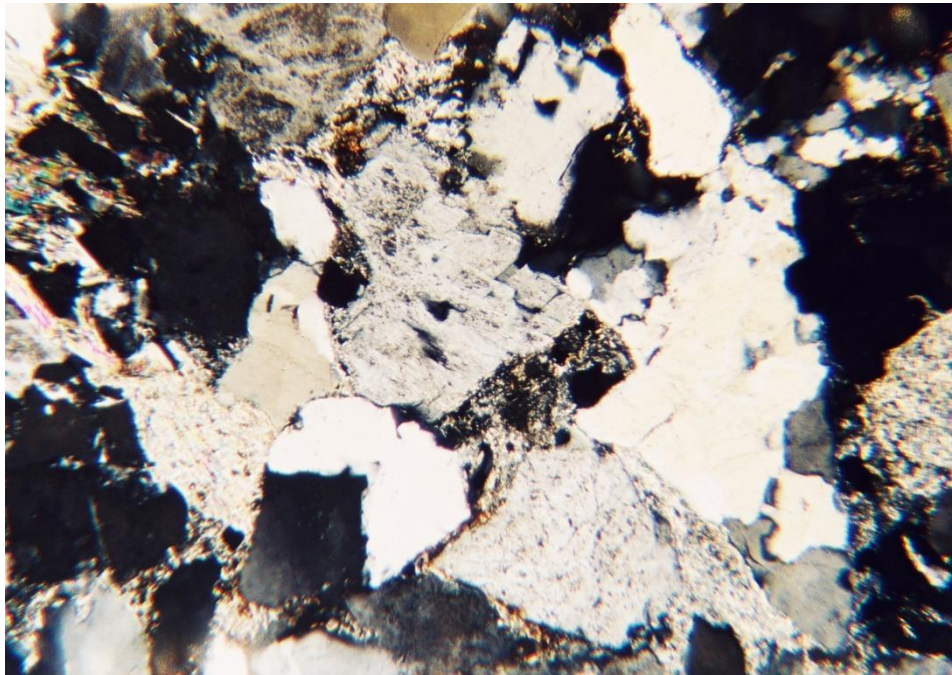
*Pískovec křemenný, arkózovitý – arkóza, hrubozrnný, silicifikovaný*  
vzorek VZ-5518, parapetní římsa, zvětšení 32x, nikoly II,  $\varnothing$  Z<sub>k</sub> 0,60x0,31 0,53x0,36  
degradované úlomky draselných živců ve struktuře základní hmoty

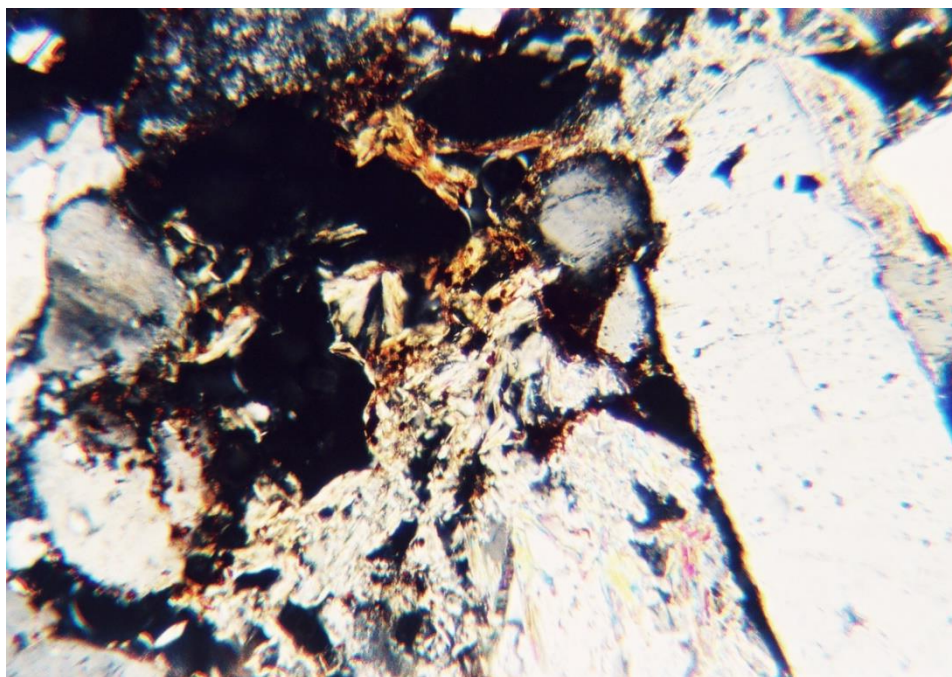
*Pískovec křemenný, arkózovitý – arkóza, hrubozrnný, silicifikovaný*  
vzorek VZ-5518, parapetní římsa, zvětšení 63x, nikoly II  
hematitizace slídnaté základní hmoty

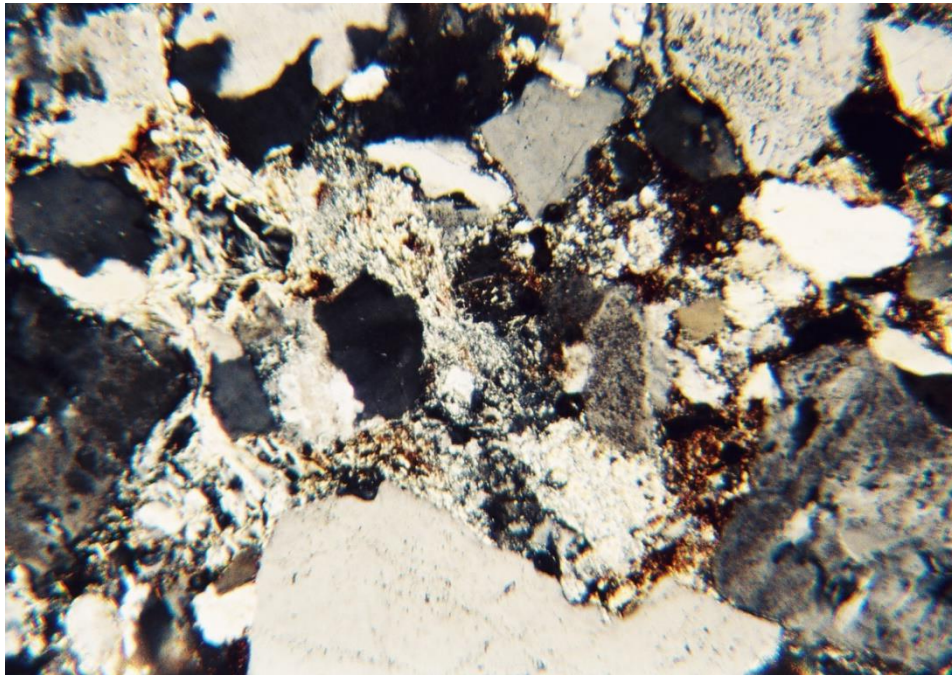
*Pískovec křemenný, arkózovitý – arkóza, hrubozrnný, silicifikovaný*  
vzorek VZ-5518, parapetní římsa, zvětšení 32x, nikoly II  
struktura a hematitizace slídnaté základní hmoty v interklastickém prostoru

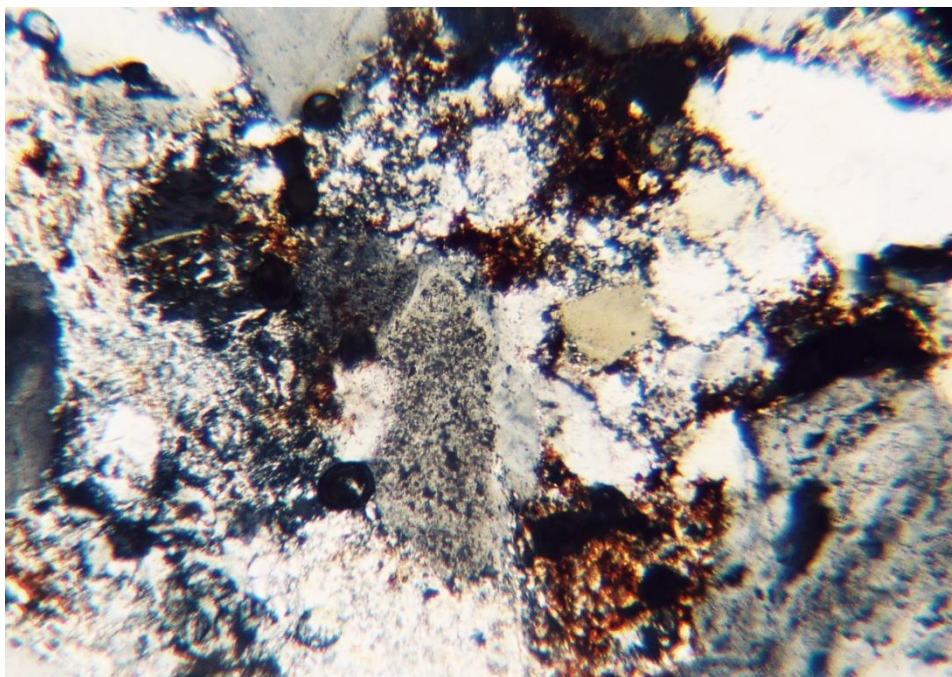
*Pískovec křemenný, arkózovitý – arkóza, hrubozrnný, silicifikovaný*  
vzorek VZ-5518, parapetní římsa, zvětšení 63x, nikoly II  
struktura a hematitizace slídnaté základní hmoty v interklastickém prostoru

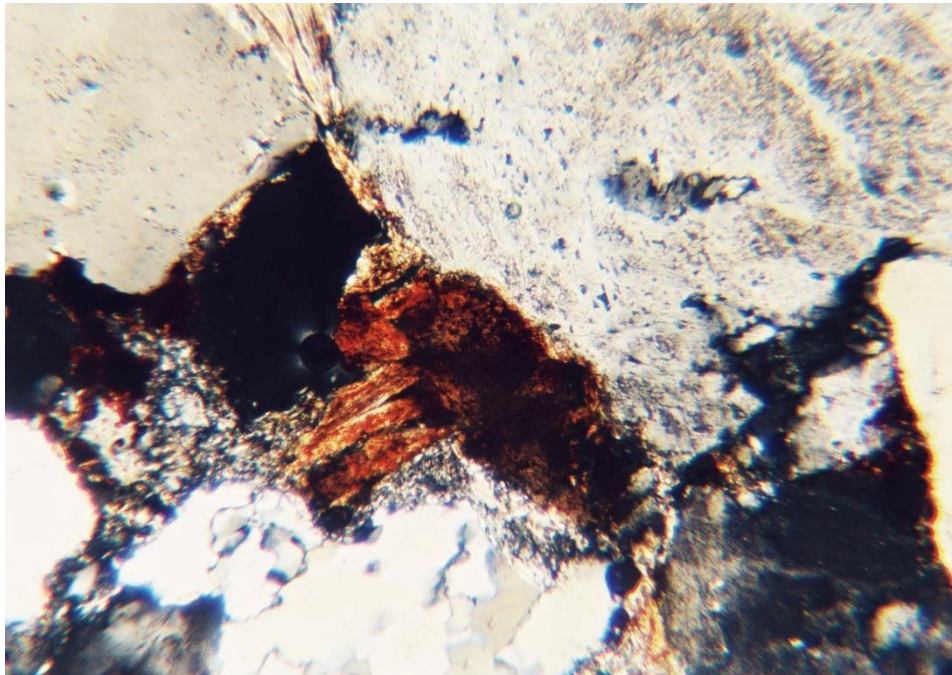
*Pískovec křemenný, arkózovitý – arkóza, hrubozrnný, silicifikovaný*  
vzorek VZ-5518, parapetní římsa, zvětšení 63x, nikoly II  
struktura a hematitizace slídnaté základní hmoty v interklastickém prostoru

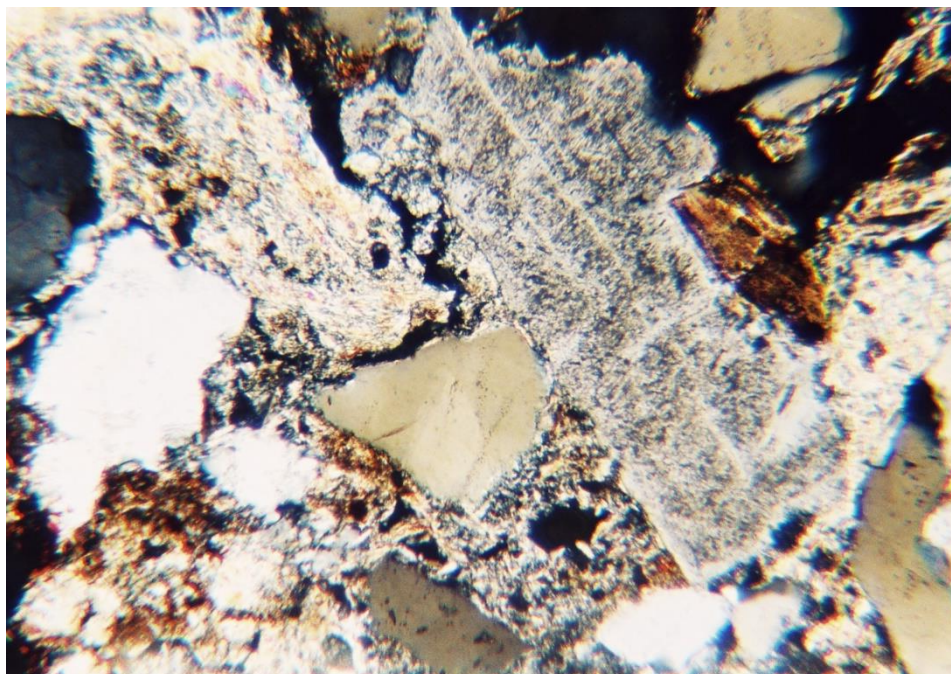
*Pískovec křemenný, arkózovitý – arkóza, hrubozrnný, silicifikovaný*  
vzorek VZ-5518, parapetní římsa, zvětšení 63x, nikoly II  
struktura základní hmoty s degradovaným (sericitizace) živcového klastu
