## PROTOKOL

### TECHNOLOGICKÁ LABORATOŘ

<i>Zadavatel:</i>	Pavel Jerie, garant památky NPÚ GnŘ a ak. mal. Tomáš Rafl, restaurátor garantující obnovu interiéru kostela
<i>Váš dopis č. j. / ze dne:</i>	4. 3. 2020
<i>Naše č. j.:</i>	řešeno v rámci DKRVO
<i>Vyřizuje / telefon:</i>	Tomáš Hanzlíček, 257 110 332,
<i>Č. akce:</i>	42-20
<i>Evid. č. vzorku:</i>	103-106/42-20 (podle tab. 1)
<i>Odběr - lokalita:</i>	kostel sv. Jana Nepomuckého
<i>Popis a množství vzorku:</i>	4 vzorky původní barokní dlažky z doby vzniku kostela (dle tab. 1)
<i>Požadovaná stanovení:</i>	identifikace technologie výroby původní dlažby a návrh technologie výroby nových dlaždic pro doplnění

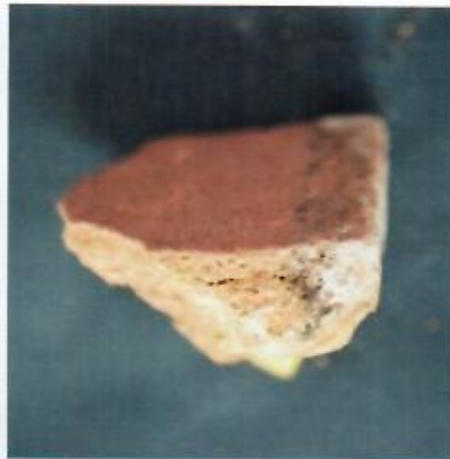
**Obr. 3:** úlomek dlaždice s cihlovým povrchem. 3a. Líc dlaždice, 3b. Rozhraní povrchu a difuzního barevného přechodu povrchu k jádru dlaždice. 3c. Detail rozhraní povrchu a difuzního barevného přechodu povrchu k jádru dlaždice

Bylo zjištěno, že na zbytcích dlažeb z kostela a na vzorcích této dlažby jsou povrchové vrstvy tmavě červené a okrové (snad siena pálená) engoby s tím, že další dlaždice jsou černé.

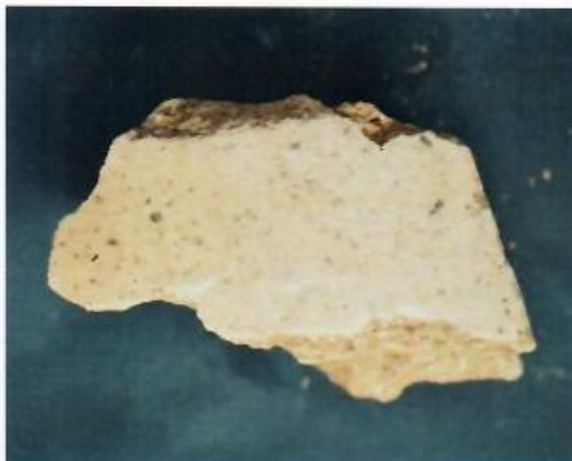
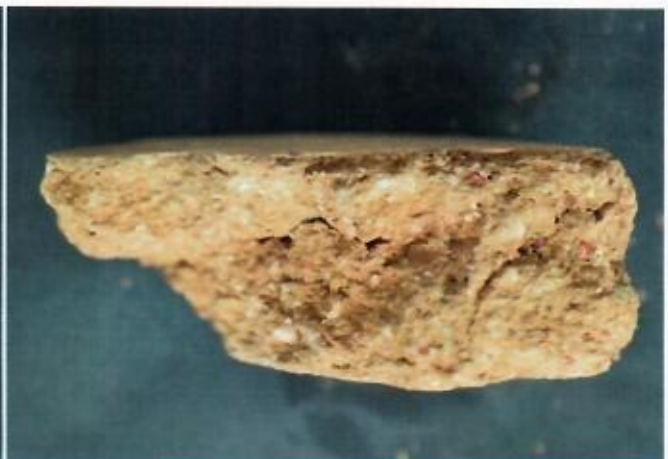
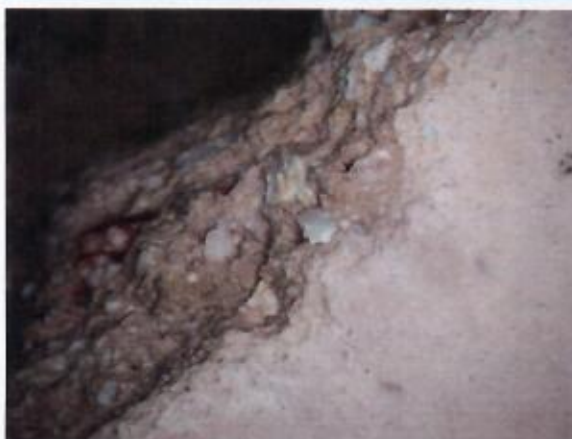
**Obr. 4:** úlomek dlaždice s béžovým povrchem. 4a. Líc dlaždice, 4b. Rozhraní povrchu a difuzního barevného přechodu povrchu k jádru dlaždice. 4c. Detail rozhraní povrchu a difuzního barevného přechodu povrchu k jádru dlaždice

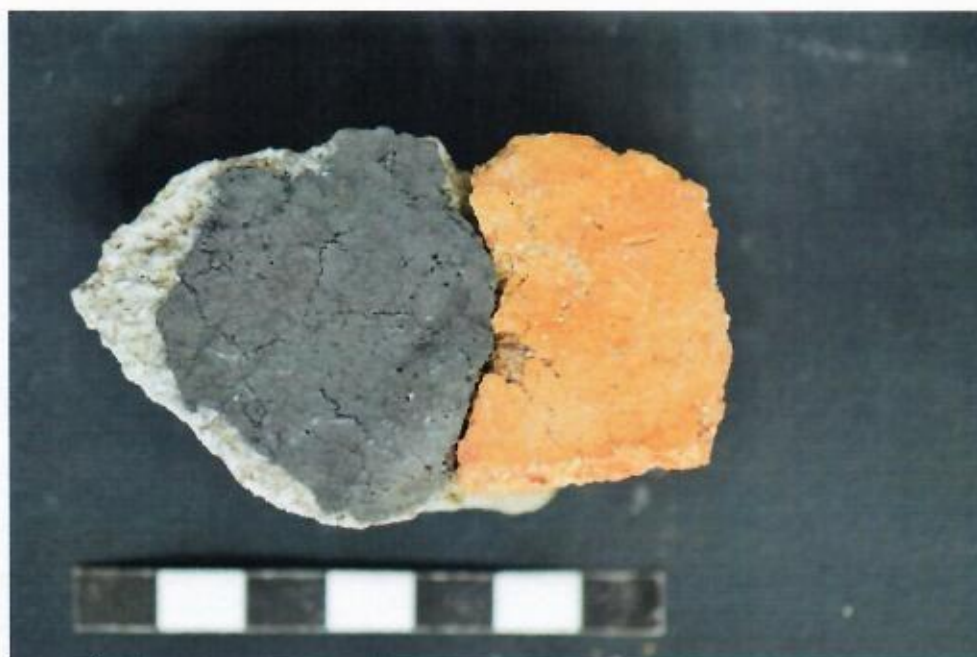
Pro identifikaci černého zbarvení byl použit tento experiment: vzorek 42-20 (evidenční NPÚ – technologická laboratoř) s černým povrchem a světle šedou barvou střepeu byl rozdělen na dvě poloviny. Jedna polovina ponechána a druhá byla pálena v elektrické muflové peci na teplotu 900 °C. Teplota zvolena podle teploty nutné pro vyhoření uhlíku.

Srovnání je uvedeno na obr. 1, kde jsou dále viditelné jemné prasklinky na povrchu jak černé, tak okrového podílu vzorku, což je dáno rozdílnými vlastnostmi jemné engoby (plavená jílová vrstva) a podkladu, kde vzhledem k množství ostřiva nedochází k tak významnému smrštění (rozdílný KTR-koefficient tepelné roztažnosti).

**Obr. 5:** Černá dlaždice. Levá část nevypálená, pravá část – změna barevnosti po pálení úlomku dlaždice

Po vychladnutí bylo konstatováno, že: černá barva dlaždic je dána tzv. zakuřováním střepeu při teplotách nižších než 850 °C, kdy současně dojde k zakouření povrchu a redukci železitého iontu přítomného v jílu tj.  $\text{Fe}^{3+}$  (barevného) na bezbarvý  $\text{Fe}^{+2}$ .

Proto je střepek dlaždic s černým povrchem šedavý a u ostatních dlaždic načervenalý až cihlově červený.
